Etude-projet pour la réhabilitation du cordon dunaire

Diagnostic (aspects morphologiques, biologiques et humains)

N° : LIT 1 10 20 C-D

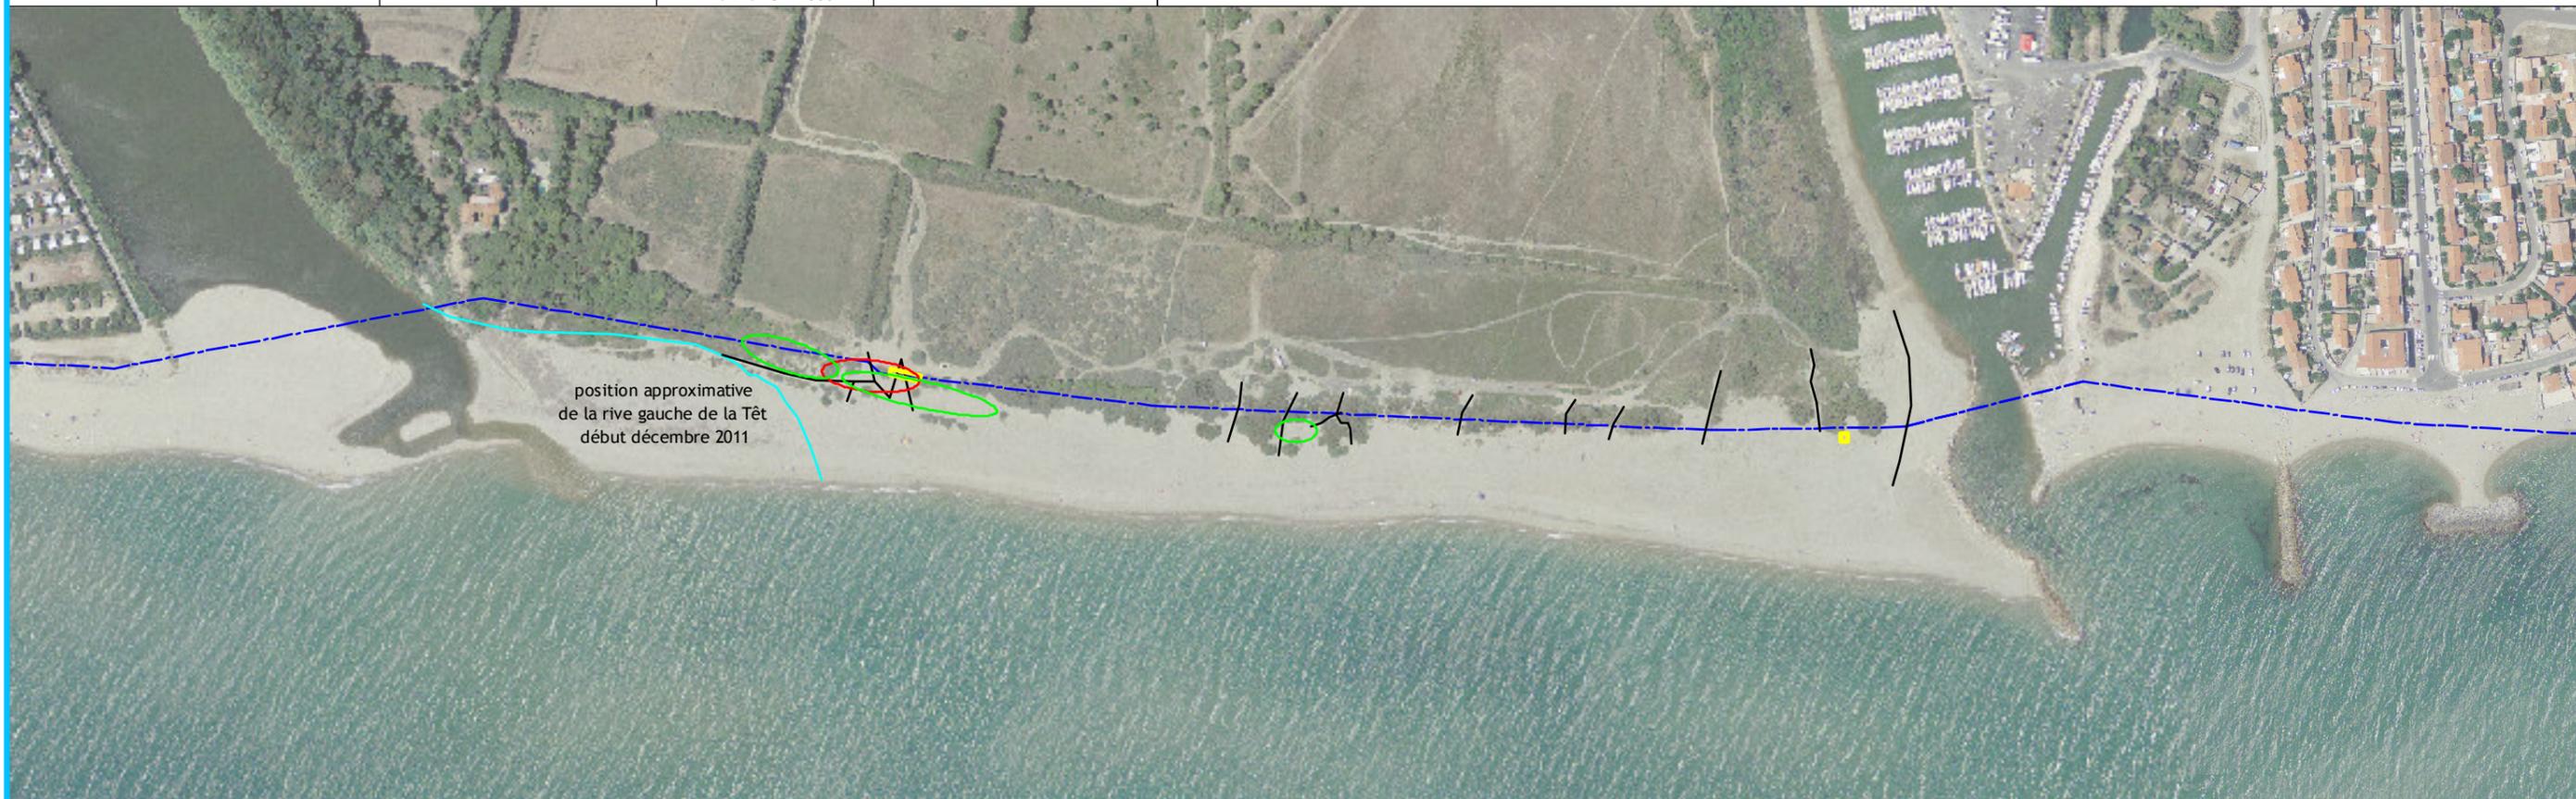
○ faiblesse morphologique

○ faiblesse du couvert végétal

□ structure gênante (remblai, dalle, blockhaus,...)

position approximative  
de la rive gauche de la Têt  
début décembre 2011
