Bassin versant de la Têt Moyenne

Commune de Saint-Estève

Plan de prévention des risques naturels prévisibles

Rapport de présentation Annexes – Fiches témoignages Déclarations de dégâts

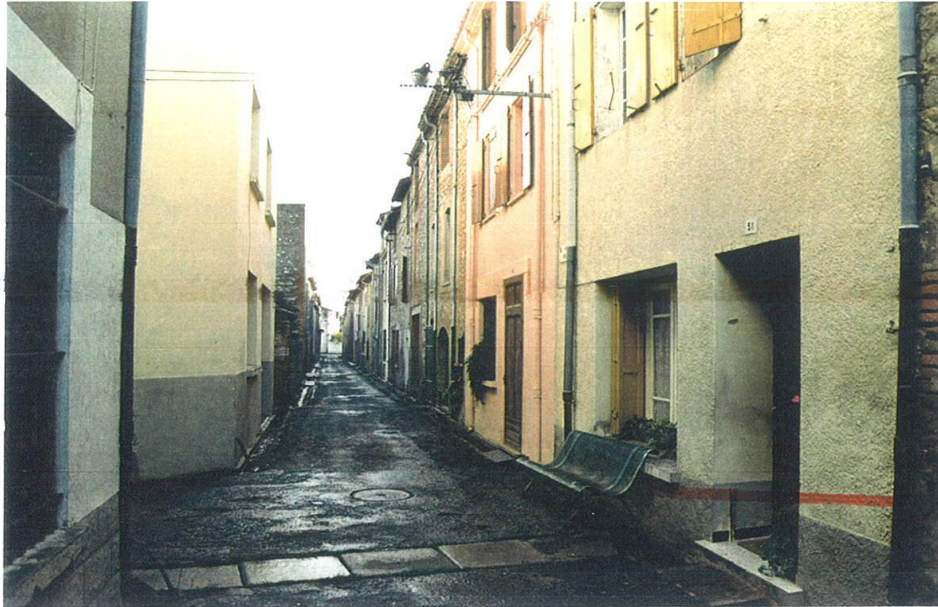
058
001

Date de la crue	Hauteur/au sol	Observations
17 octobre 1940	+0.53 /1	1 = sol à l'intérieur de la maison...la maison est à moins deux marches, soit -0.28 / à la rue.
"	+0.25 /2	2 = seuil extérieur maison "Dans le quartier, je suis une des plus anciennes qui vit encore et qui a vu l'inondation de 1940...je suis née en 1915... On est venu habiter ici en 1934... Le maximum de l'inondation , c'était vers 15 - 16 heures... C'était un jeudi, heureusement les enfants n'étaient pas à l'école, car il y aurait eu panique... Vers 20 heures, un mur d'un jardin, un mur de séparation s'est effondré, ça nous a soulagé... L'eau est arrivée par derrière, par la cour...presque on aurait cru qu'elle traversait les murs...Ici, c'était une grange...on habitait au milieu de la rue, vers le n°29 il y avait près d'un mètre d'eau...On avait enlevé les chevaux, on avait aussi un cochon dans la basse cour...en bas de la rue les petits tonneaux étaient tous renversés..." Mes beaux-parents habitaient dans la rue du Moulin à Huile, ils n'ont pas eu d'eau

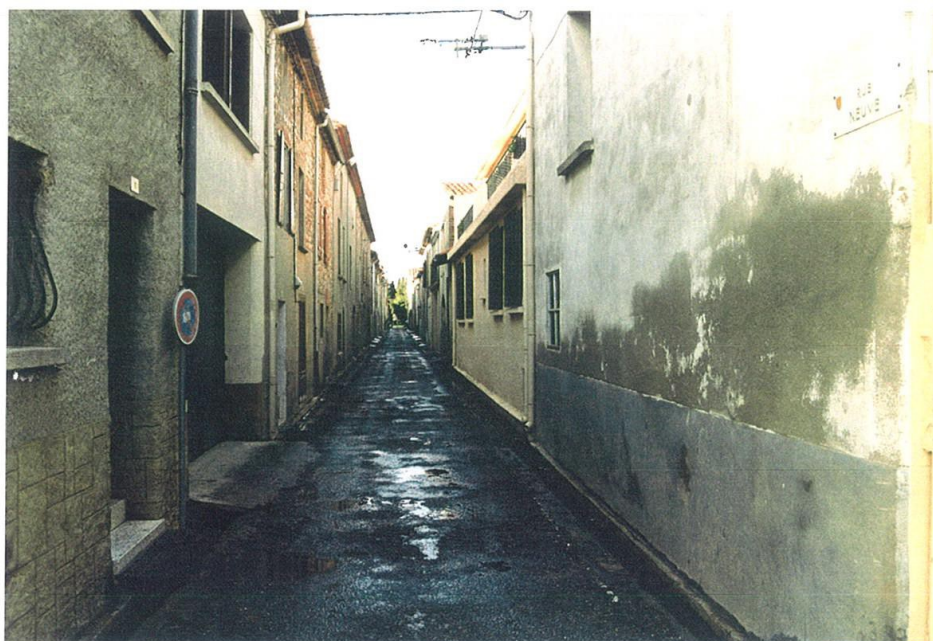
058
002

Date de la crue	Hauteur/au sol	Observations
17 octobre 1940	≈ +1.00 /1	<p>1 = intérieur de la maison</p> <p>"En 1940, on avait enlevé les chevaux...on avait un cochon dans la basse-cour, ma mère l'avait attrapé par l'oreille pour le sauver et le mettre à l'abri...il nageait... Vers 20 heures, un mur d'un jardin s'est effondré, ça nous a soulagé... Ici...l'eau est descendue dans la soirée... L'eau s'avance souvent vers l'école... Ici, ça s'appelle rue Neuve alors qu'elle est très ancienne, mais elle a été construite après le centre du vieux village... Le tour de l'église était habité par les nobles, on peut dire les seigneurs du village...là bas, il n'y a pas eu d'eau..." "Les poules que nous avions étaient montées sur le perchoir, elles tombaient et se noyaient... Je me souviens, il y avait un chevrier dans la rue Saint-Jean, M. Bort, il a dû monter ses brebis au premier étage" ...</p>

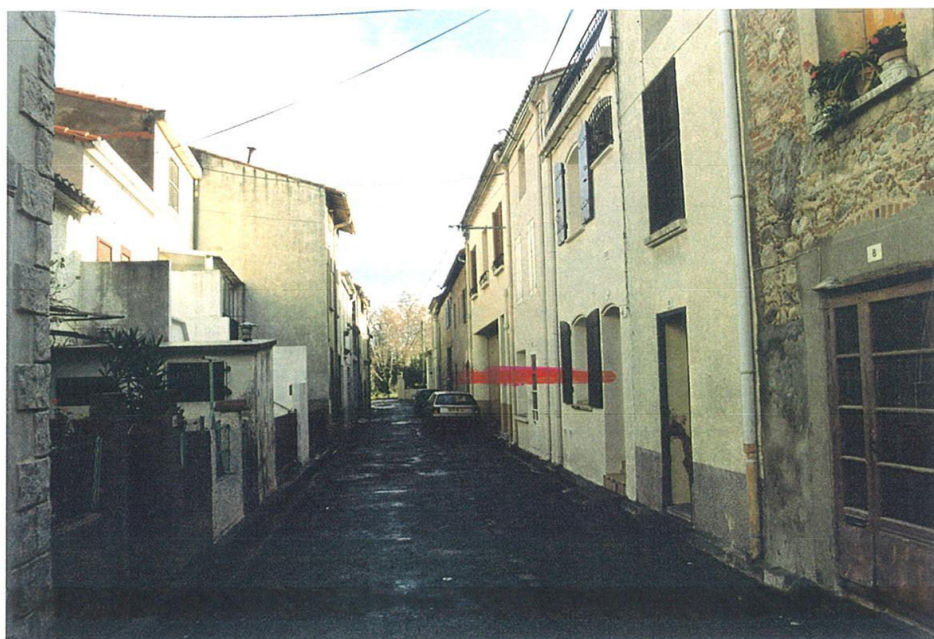
058
004

Date de la crue	Hauteur/au sol	Observations
17 octobre 1940	≈ +1.50 /1	1 = le sol de la grange - correspond plus ou moins au sol de la chaussée actuelle, légèrement en contrebas. "Le cheval avait juste la tête qui sortait hors de l'eau... Mon père a monté toutes les brebis à l'étage"...

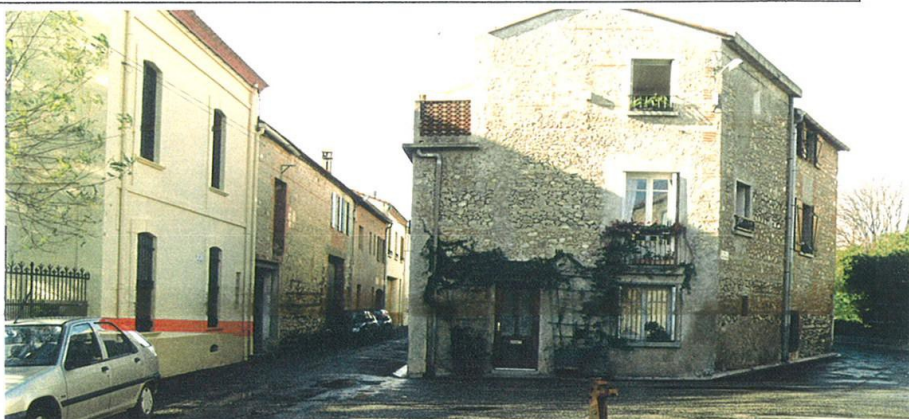
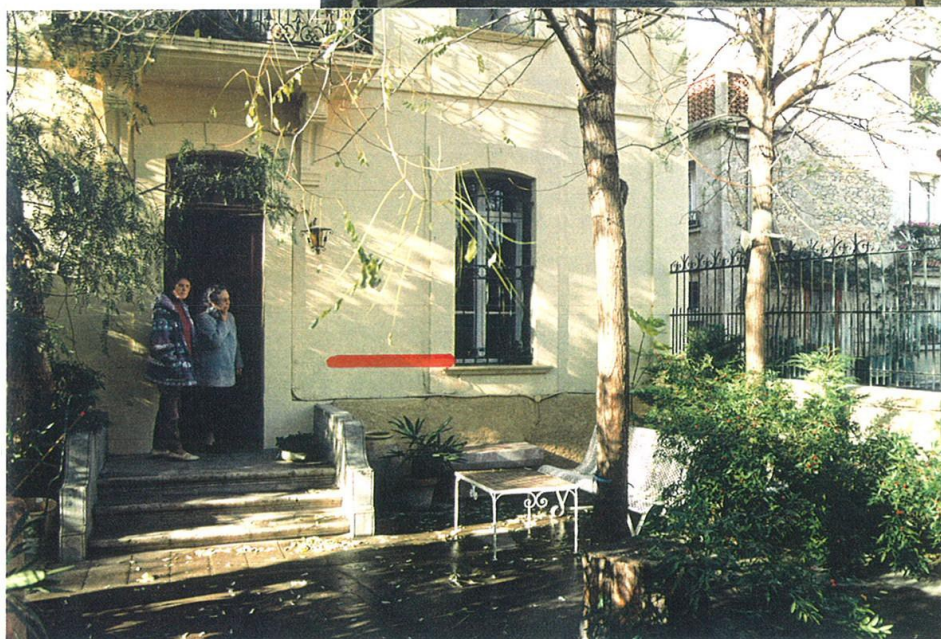
058
005

Date de la crue	Hauteur/au sol	Observations
17 octobre 1940	+1.20 /1	1 = TN dans le jardin au pied de la fenêtre
"	+1.14 /2	2 = chaussée au pied de la fenêtre coté rue Saint-Jean
		"Je suis un des rares témoins oculaires de 1940... L'eau rentrait dans la maison, elle passait par les fenêtres... Devant la maison, dans la rue on aurait cru un grand lac"...

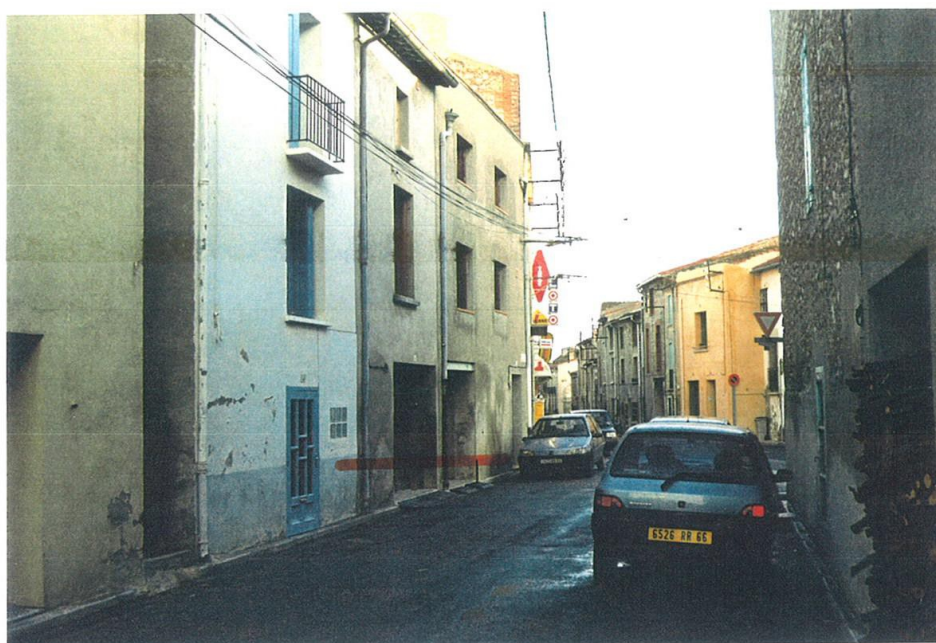
058
007

Date de la crue	Hauteur/au sol	Observations
17 octobre 1940	≈ +0.30 à 0.40 /1	1 = seuil maison
tampe	+0.40 /2 +0.20 /3	2 = seuil garage 3 = chaussée de la route
		"L'eau nous descend de la garrigue...elle vient de Força Real... (cf. photographie en page de garde). En 1940, il y en avait de partout"...
		Avant, il y avait des vignes en contrebas...elles avalaient de l'eau...en construisant, tout s'est concentré... Maintenant, l'eau vient ici, alors qu'avant ça s'éparpillait... quand il pleut tout est inondé"...

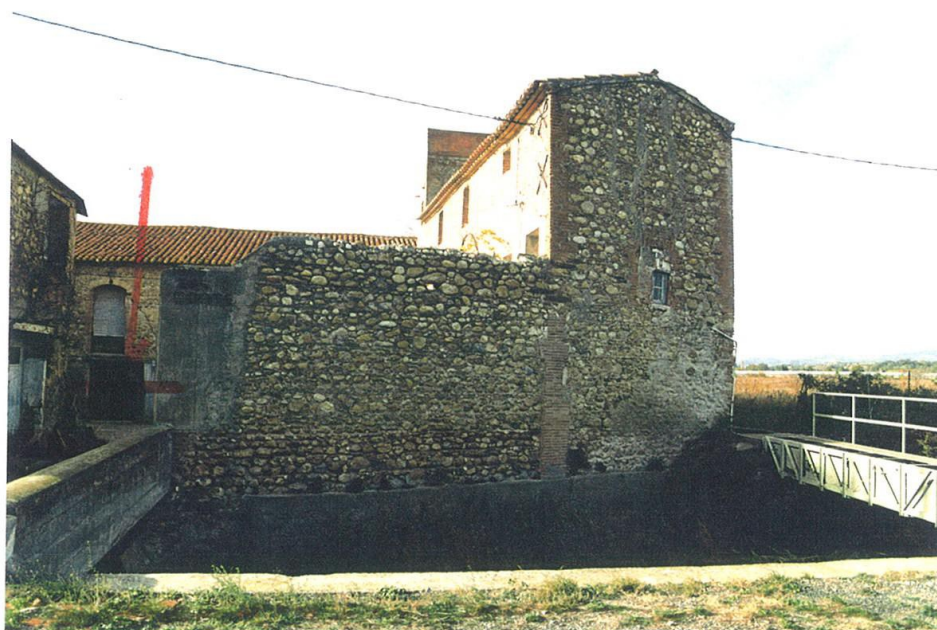
140
002

Date de la crue	Hauteur/au sol	Observations
17 octobre 1940	<p>≈+0.90 /1</p> <p>≈+1.00 /2</p>	<p>1 = seuil de l'écurie</p> <p>2 = sol intérieur de l'écurie</p> <p>"Ce n'est pas la Têt qui inonde, ici elle n'inonde jamais... En 1940 ce n'est pas la Berne qui a inondé, mais ça venait de par en haut...des Planes d'Amount...l'eau qui inonde ici vient du Pla..."</p> <p>En 1940, on avait monté les chevaux de l'écurie à l'étage" ...</p> <p>"Lorsque la Berne inonde elle ne vient pas dans le Mas Conte... elle déborde sur la route RD1,...la route est plus basse ... elle inonde Pézilla du coté de la poste"...</p> <p>"Plusieurs fois on a été inondés, mais c'est toujours l'eau qui vient del Pla"...</p>

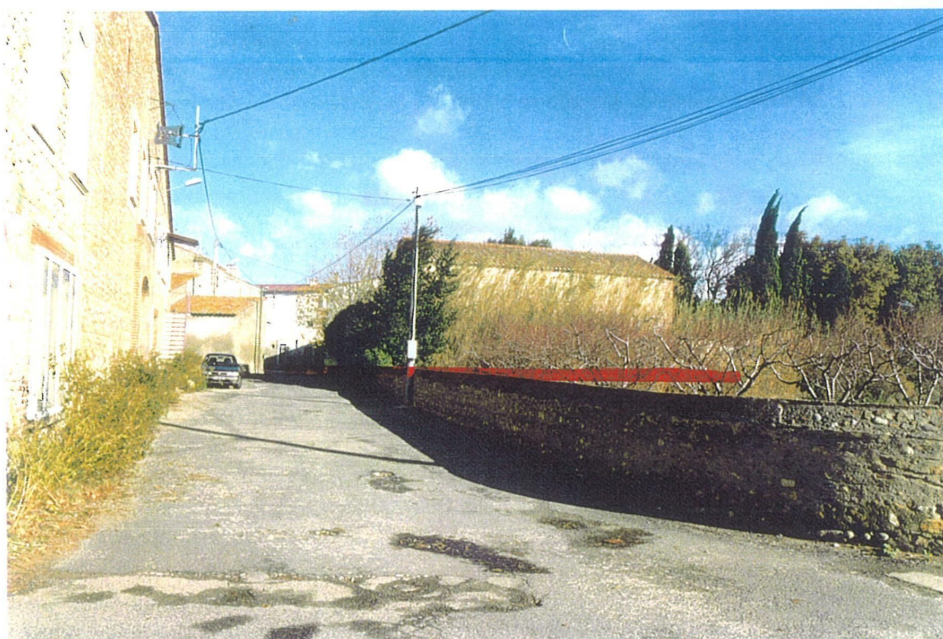
228
001

Date de la crue	Hauteur/au sol	Observations
17 octobre 1940		"le muret était totalement recouvert par l'eau de la Têt"...

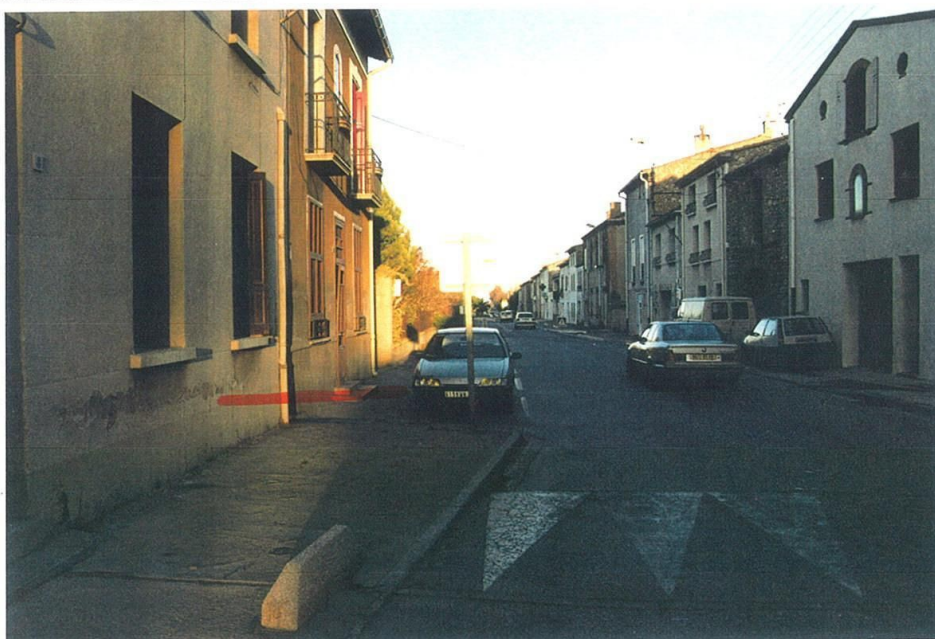
012
008

Date de la crue	Hauteur/au sol	Observations
17 octobre 1940	+0.15 /1	<p>1 = première marche devant la maison d'habitation "l'eau passait sur la route, elle arrivait tout juste à la première marche...ça passait sur la route comme un petit ruisseau, c'était de l'eau claire...c'était l'eau des garrigues..."</p> <p>Là où tout était inondé par la rivière - la Têt - l'eau était de couleur café au lait"...</p> <p>"Le Maire Antoine Garrigue a fait construire après la guerre "le Manadeil"...C'est le Manadeil qui a sauvé l'Agouille del Pla et Baho"...</p> <p>Certains habitants de Baho et en particulier les Anciens, nomment "l'Agulla de la Pançonada" "le Manadeil"..."</p> <p>"Tout le secteur, longeant, surtout le coté gauche de la RD616 en allant vers Baho, on peut dire qu'autrefois avant qu'il n'y ait le Manadeil, ça nageait, il y avait des crapauds et l'eau arrivait vers Baho"..."</p>

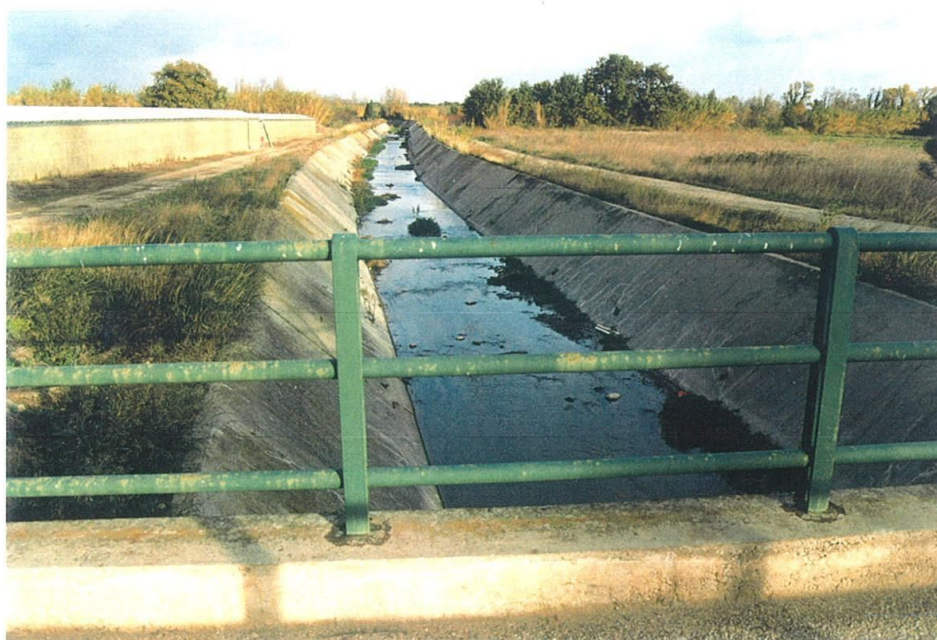
012
011

Date de la crue	Hauteur/au soi	Observations
		<p>"En 1940, Baho a été inondé, il y avait de l'eau sur la route de Perpignan...l'eau est venue par l'Agouille del Pla... Avant, on était toujours inondé par l'Agouille del Pla...c'est pour cela que l'on a fait le "Manadeil"..."</p> <p>Le Maire Antoine Garrigue est allé à Paris en 1943 - 44...Il a travaillé des années durant pour que ce soit fait... M. Garrigue est resté Maire pendant 25 ans, il est mort accidentellement</p> <p>Le Manadeil est un émissaire vers la Têt construit dans les années 45 -46 pour éviter à Baho d'être inondé...</p> <p>Quand on l'a construit il y avait les deux idées...certains pensaient et disaient: "ça va canaliser toutes les eaux et ça sera pire"...</p> <p>En février, c'est ce qui s'est passé, il a crevé...et a inondé Baho...</p> <p>Sinon on peut dire que le Manadeil depuis qu'il est construit a sauvé l'Agouille del Pla et Baho"...</p>

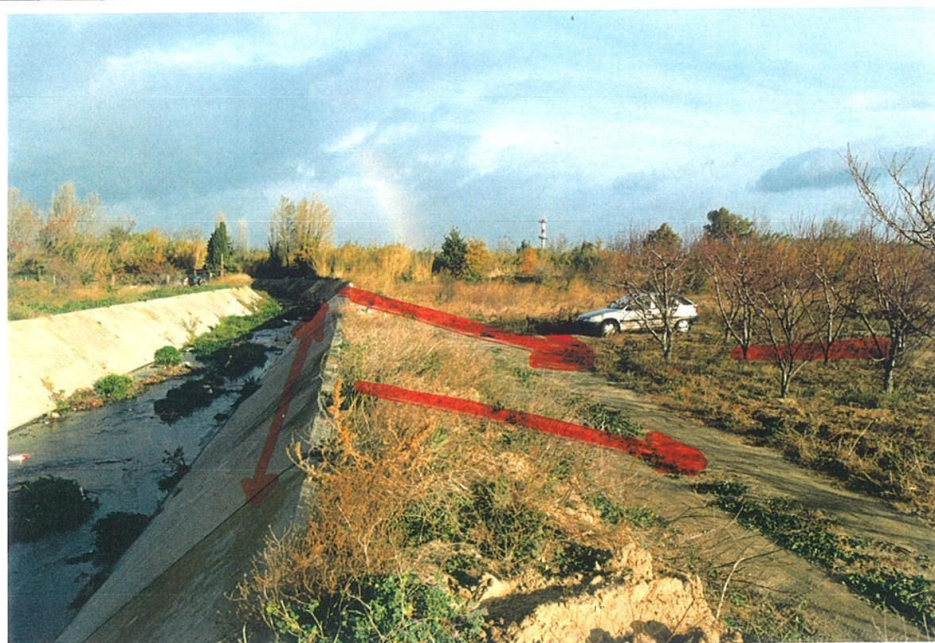
012
013

Date de la crue	Hauteur/au sol	Observations
février 1996		<p>"Le canal a crevé sur environ 50 mètres juste à l'endroit où il forme un coude...et là où il y avait eu la destruction des dalles pour accéder dans le lit...la berge présentait à cet endroit une zone de faiblesse... Le canal a crevé à cet endroit et l'eau est partie tout droit, inondant le champ de pêcher...on voit encore des laisses de brindilles sur le sol et dans les arbres à une hauteur d'environ 50 cm.... Elle a traversé les vignes, et s'est écoulee ensuite vers les lotissements de Baho...du coté des HLM (lotissement Vernosa) et aussi tout le long de la rue des Albères... Dans le lotissement du Moulin, on a soulevé une grille pour que l'eau puisse se déverser par la présence d'une buse dans le canal du Vernet à Pia... Ce canal d'irrigation lorsqu'il pleut beaucoup est fermé, il est à sec"...</p> <p>Le canal a été réparé...la berge est partout au même niveau... Ce canal se jette dans la Têt, mais lorsque celle ci se trouve à une certaine hauteur, il y a un reflux et le canal rentre difficilement dans la Têt...</p>

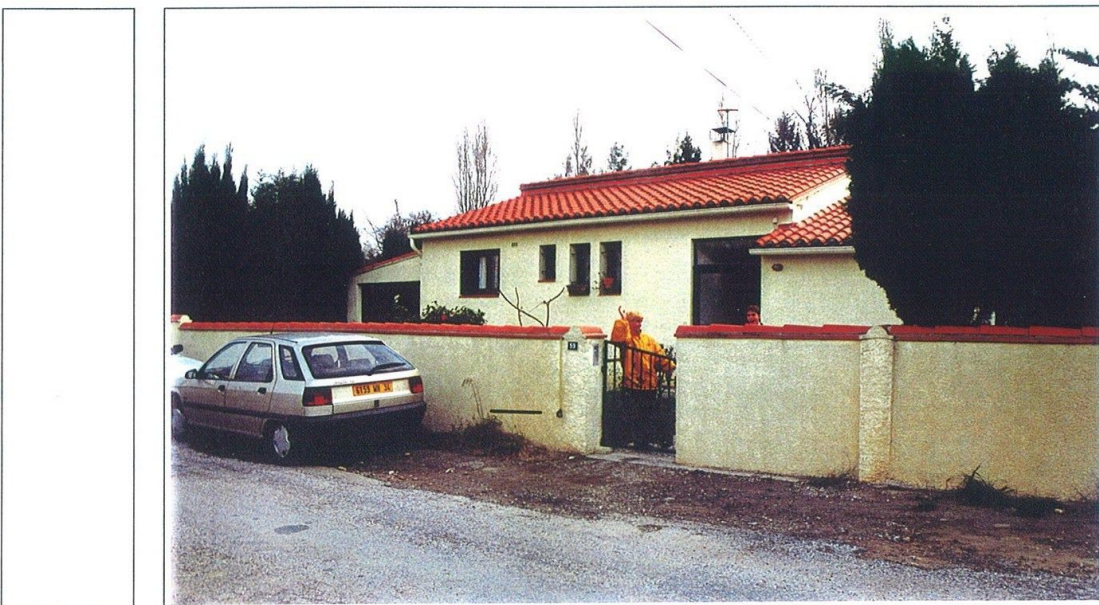
140
94

N°	Nature	Support	Alt.NGF	hauteur/TN
1	sol	chaussée		
2	rebord haut	mur d'enceinte

Date crue	Ht/repère	N°	Alt.NGF	Observations
12.11.1999	≈+0.49	1		/ à la chaussée devant le portail d'entrée.
"	≈-0.82	2		/ au rebord haut du mur d'enceinte, sous les tuiles.

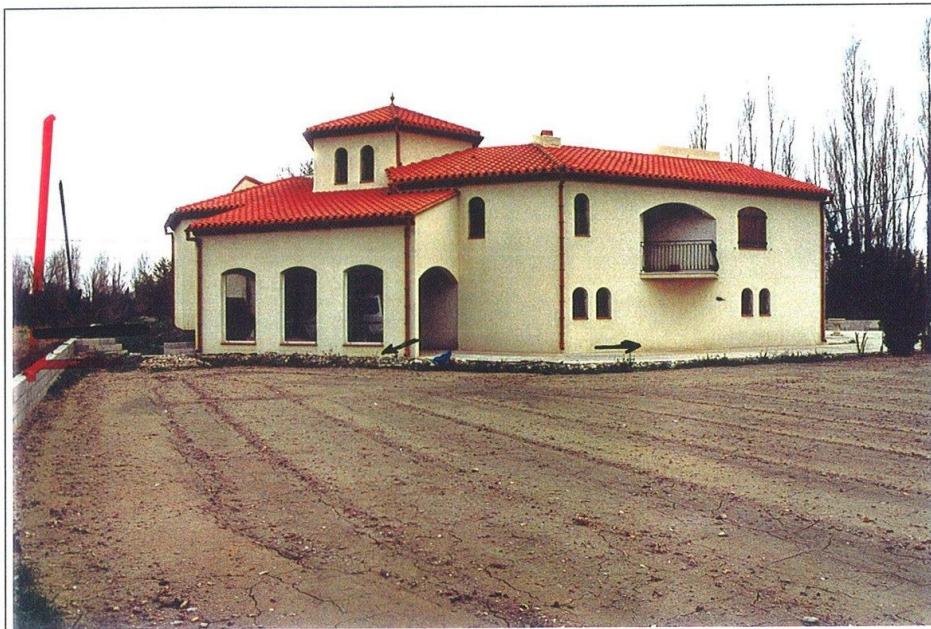
140
99

N°	Nature	Support	Alt.NGF	hauteur/TN
1	sol	garage		
2	dalle	façade		
3	TN	jardin

Date crue	Ht/repère	N°	Alt.NGF	Observations
12.11.1999	+0.14	1		Laisses nettes qui ne correspondent pas au maximum de l'inondation.
"	+0.28	2		Laisses nettes qui ne correspondent pas au maximum de l'inondation.
"	≈+0.80	3		Selon le voisin, "l'eau recouvrait le muret en caïron, on ne le voyait plus. Le champ en face de la route a bien contenu toute l'eau"...

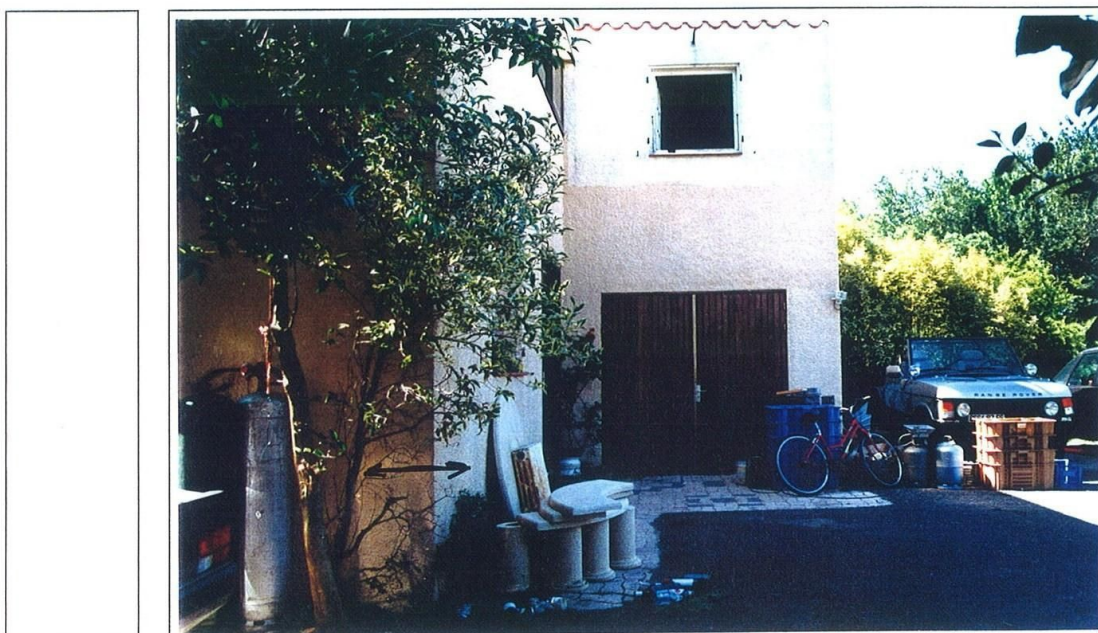
140
114

N°	Nature	Support	Alt.NGF	hauteur/TN
1	sol	+0.75

Date crue	Ht/repère	N°	Alt.NGF	Observations
12.11.1999	≈+0.75	1
