PALAU-DEL VIDRE

PORTER A CONNAISSANCE

Carte d'inondabilité Analyse hydrogéomorphologique sur le bassin versant du Tech

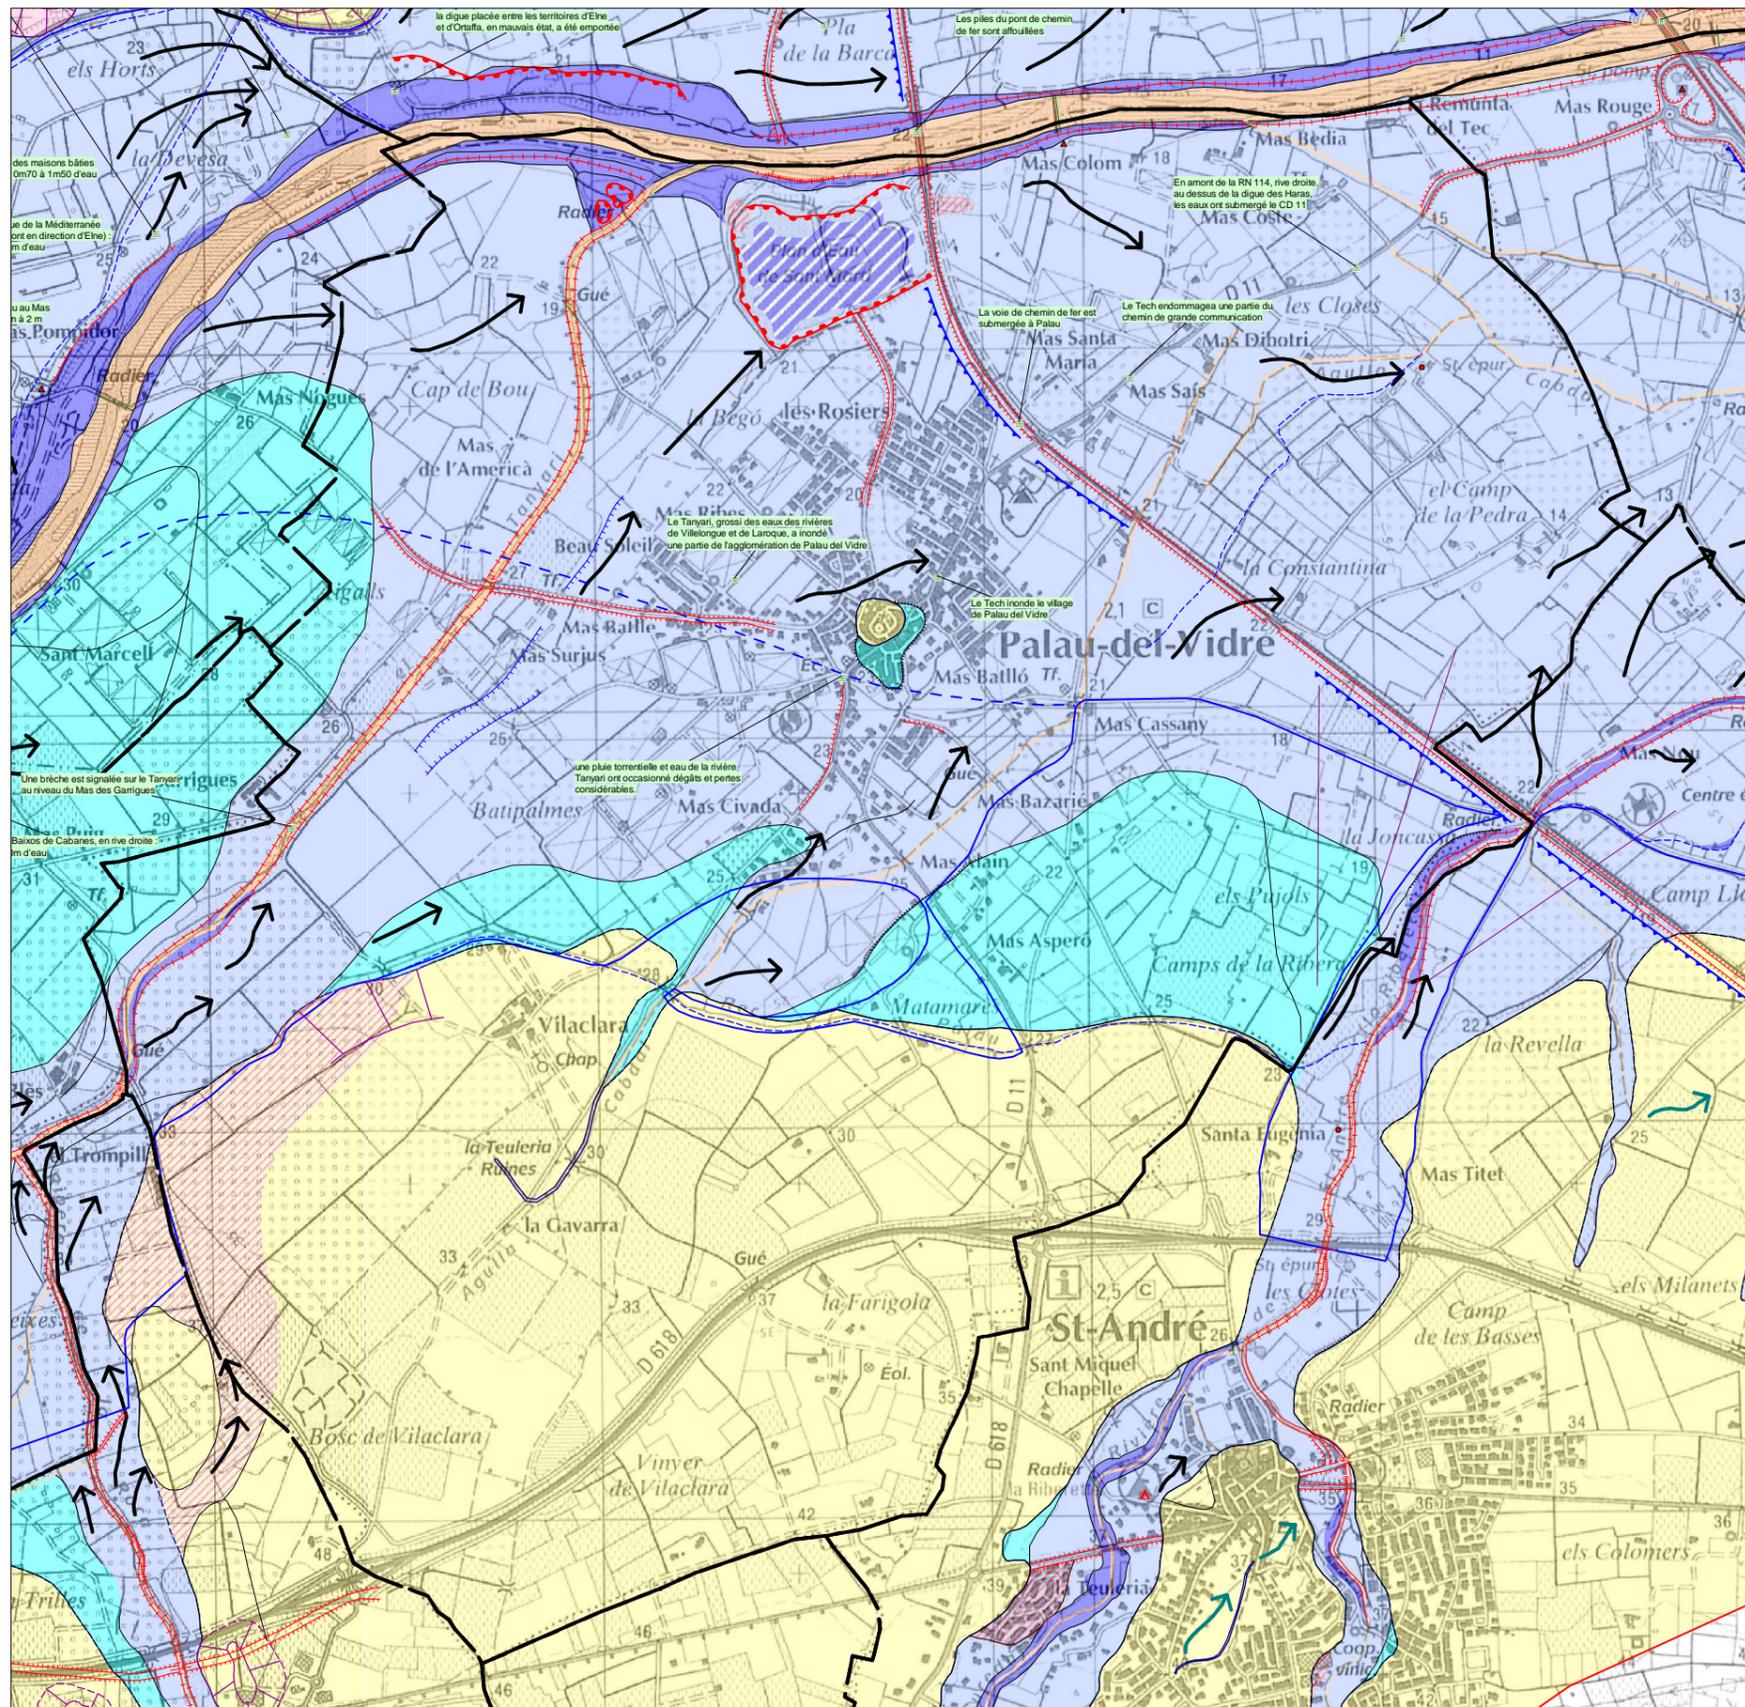
ECHELLE : 1:10 000
