Commune de Banyuls-sur-Mer

Plan de Prévention des Risques

RISQUES INONDATION et MOUVEMENT DE TERRAIN

RAPPORT DE PRÉSENTATION

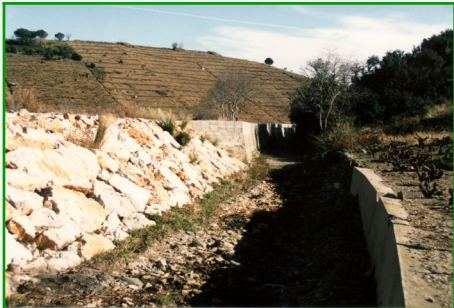
<p><i>Faiblesse de la digue au niveau de la tête du canal de dérivation du Vall Pompo (1991)</i></p>

<p><i>Cette faiblesse de la digue est aujourd'hui d'autant plus accentuée que le lit du ravin s'est rehaussé et revégétalisé, et que la tête du canal de dérivation en parpaings est fortement endommagée.</i></p>			
Le Matifoc	0,14 km ²	12 m ³ /s	-
Séris	1,5 km ²	60 m ³ /s	34 m ³ /s
Redoulères	12,64 ha	6 m ³ /s	-
Armen	39,31 ha	18 m ³ /s	-

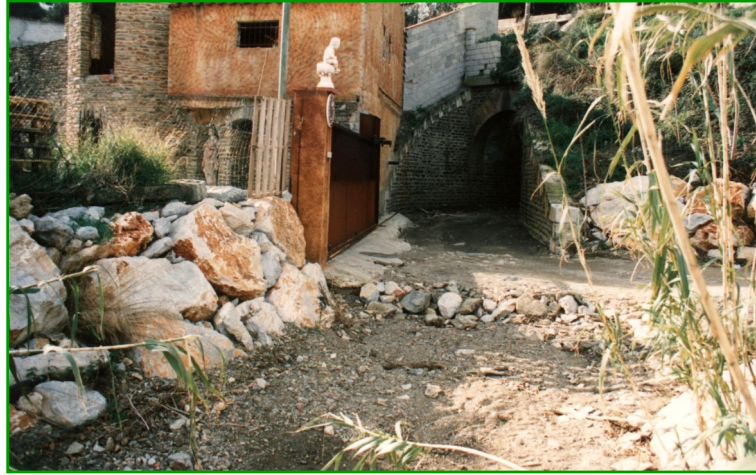
*Accès à la cave située à l'aval immédiat
Accès à la cave située à l'aval immédiat de la voie SNCF, en rive droite du Coma-Pascole. Noter l'absence de berge à ce niveau.*

On notera en outre que l'accès à la cour de la Cave et aux bâtiments annexes situés en rive droite du ruisseau et à la sortie du passage sous la voie, ne bénéficie que d'une surélévation de 20 à 30 cm par rapport au fond du lit. De la même façon, les locaux techniques situés sous la station ELF et probablement aussi les locaux du rez-de-chaussée de l'hôtel des Elmes sont tout autant exposés.

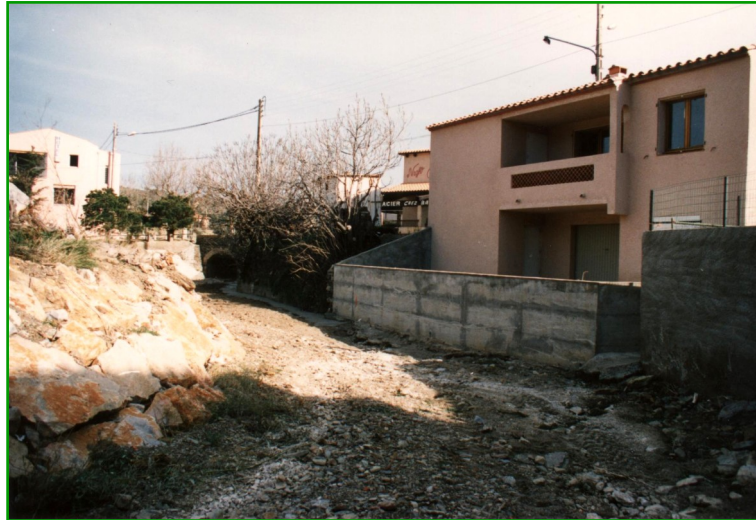
Bâtiment construit dans le lit du Coma-Pascole

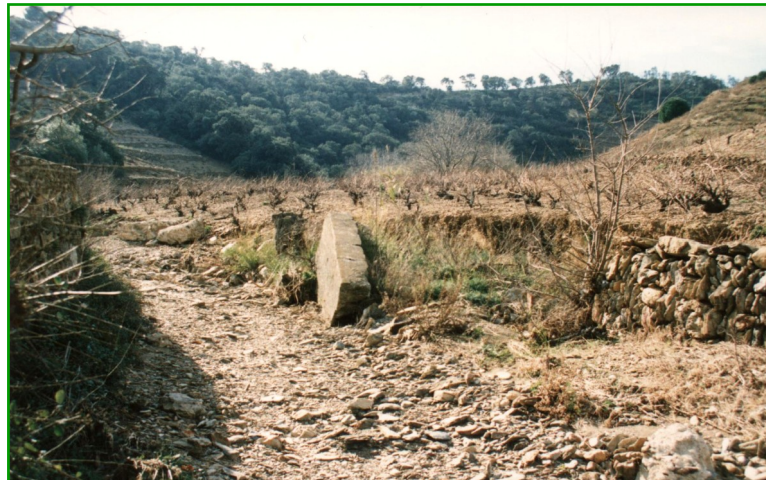
Affaiblissement des berges du Coma-Pascole en amont de la voie SNCF (1991)

Entre cette zone et le pont de la SNCF, le phénomène inverse se produit à la faveur d'un affaiblissement de la pente. À ce niveau le lit est en cours d'exhaussement par engrèvement jusqu'à la mer, rendant ainsi encore plus aiguë le risque d'inondation dans ce secteur.

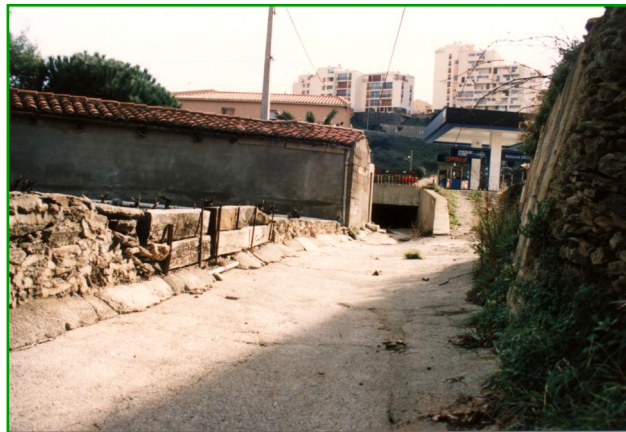
Chenal du ravin des Redoulères en amont de la RN 114

Ce ravin au bassin versant assez réduit est canalisé sous la RN 114. L'entrée du canal présente une section de 3,50 m². Lors de la crue de 1987, le torrent a pris en charge une cuve à fuel placée dans le cuvelage qui, après avoir causé un embâcle qui inonda la station, fut emportée vers la mer pour s'échouer ensuite sur la plage. Le même torrent inonda aussi la buanderie de l'hôtel des Elmes.

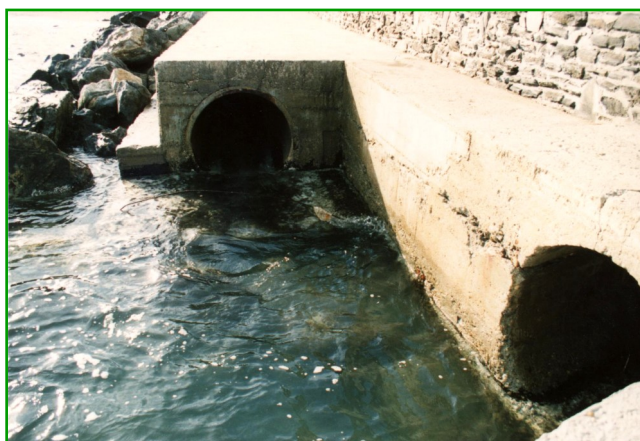
Exutoires des réseaux d'évacuation d'eaux pluviales au niveau de la plage (ici le Mattefoc)

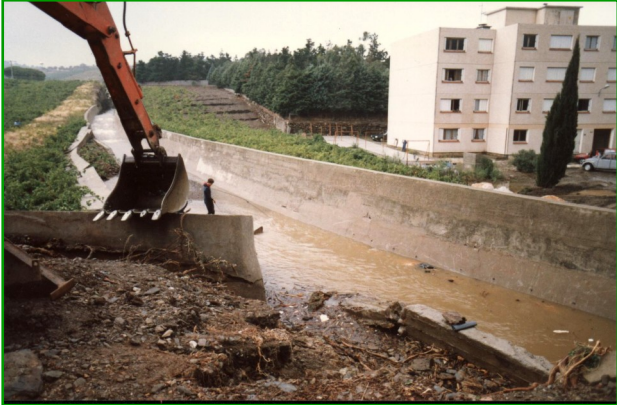
</div> <div style="width: 35%; background-color: #e0ffe0; padding: 10px; border: 1px solid #c0ffc0;"> <p><i>Rupture de la digue en rive gauche du canal de dérivation du Vall Pompo lors de la crue d'octobre 1987</i></p> </div> </div>

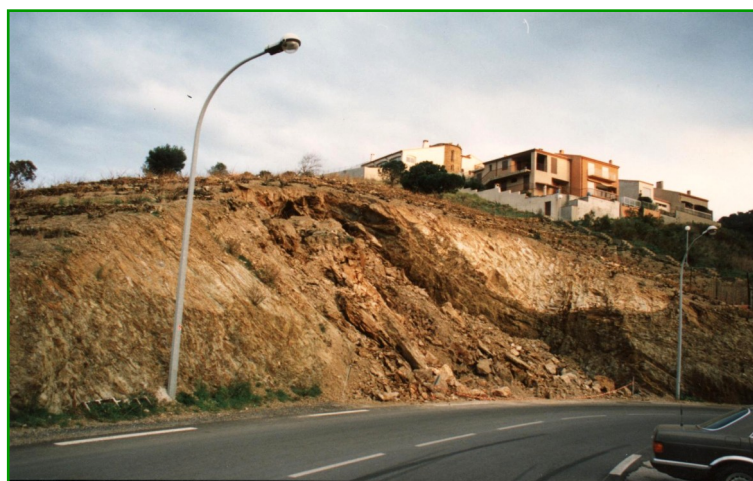
Instabilité d'un front de taille en bordure de la RN 114 en amont du laboratoire ARAGO. (parcelle aujourd'hui construite).

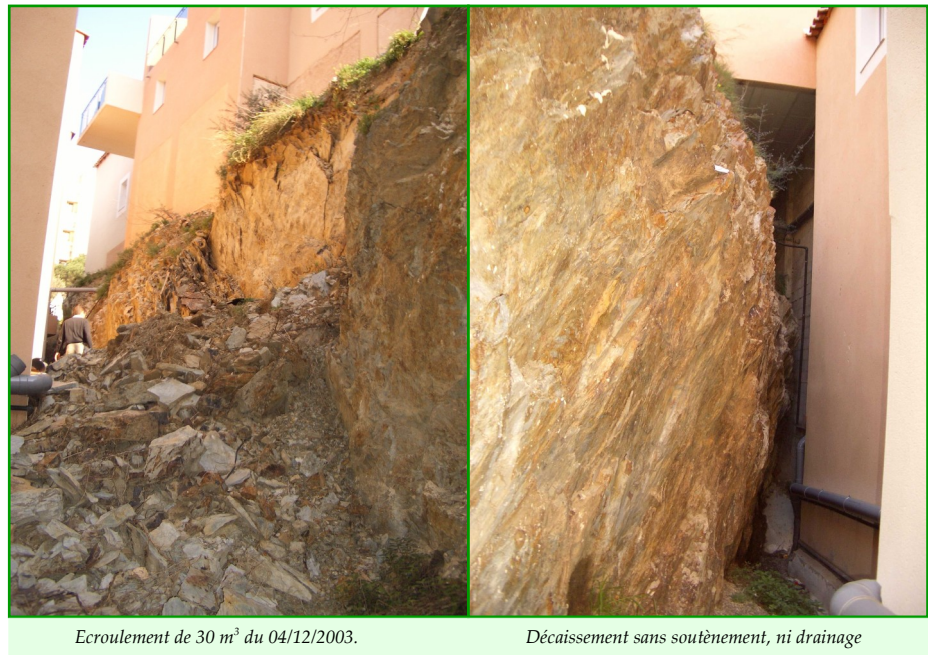
Zone artisanale de la Réthorie située dans l'ancien lit du Vall Pompo
 Le décollement de la paroi a vraisemblablement été provoqué par les infiltrations d'eau dans les schistes fracturés.

La création de ce lotissement a nécessité d'importants travaux de décaissement dans des terrains constitués de schistes fracturés à pendage inverse subvertical très friables par endroit. Malgré les dimensions importantes des décaissements avec des hauteurs de 5 à 6 m en moyenne sur une longueur d'environ 100 m, aucune mesure de soutènement n'a été prévue contrairement aux recommandations du Service R.T.M. des Pyrénées-Orientales.
