# **Commune de Banyuls-sur-Mer**

### **Plan de Prévention des Risques**

## **RISQUES INONDATION et MOUVEMENT DE TERRAIN**

## **RAPPORT DE PRÉSENTATION**

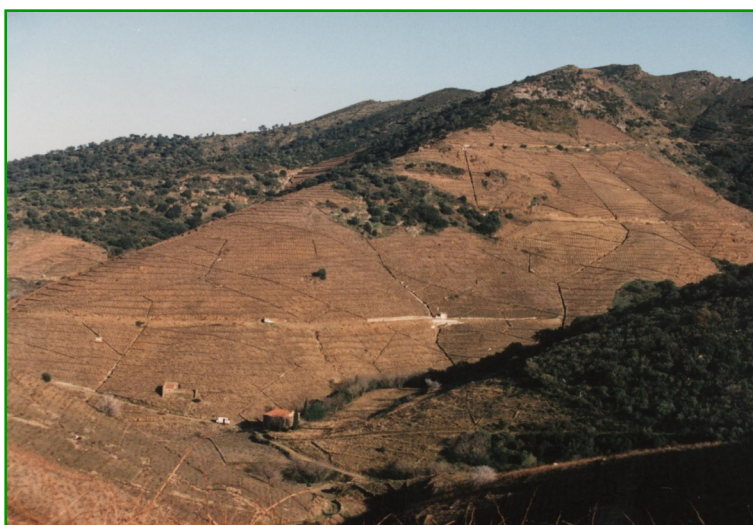
Presque exclusivement consacrée à la vigne, elle s'étale depuis la côte, jusqu'à une altitude de 300 m. Les vignes sont présentes sous toutes les expositions, sur des pentes parfois très soutenues. Elles sont implantées sur des terrasses limitées par des murs de pierres sèches dont le rôle de conservation du sol n'est plus à démontrer. Ce système de terrasse est complété par un impressionnant réseau de drainage constitué de fossés obliques bien hiérarchisés ("agouilles") qui conduisent rapidement les eaux de ruissellement jusqu'au ravin le plus proche.

*Le vignoble de Banyuls-sur-mer et son réseau d'agouilles très hiérarchisé qui draine les collines.*

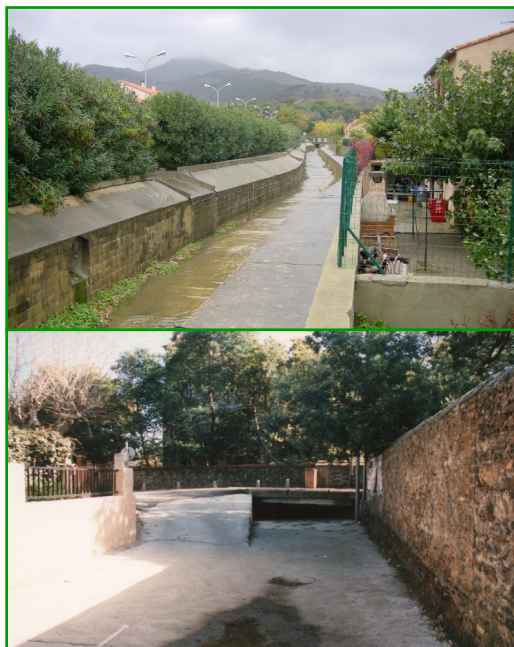
*Canal de dérivation du Vall Pompo : à gauche, la partie dérivée ; à droite, l'ancien chenal en centre-ville*

- **le ravin du Puig del Mas** (Le ravin du Puig del Mas rejoint la Baillaury en rive droite juste à l'aval du pont SNCF sur la Baillaury)
- **le ravin du Vall-Pompo** (Le Vall Pompo a été dévié à la fin des années 60 vers la Baillaury de façon à protéger la ville de Banyuls/Mer dans le quartier de la Réthorie. À cet endroit, il emprunte un passage souterrain largement sous-dimensionné vis-à-vis de la crue centennale)

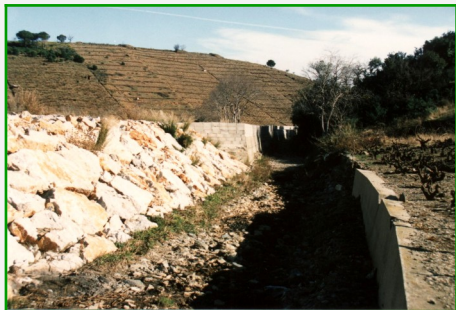
<p><i>Faiblesse de la digue au niveau de la tête du canal de dérivation du Vall Pompo (1991)</i></p>

<p><i>Cette faiblesse de la digue est aujourd'hui d'autant plus accentuée que le lit du ravin s'est rehaussé et revégétalisé, et que la tête du canal de dérivation en parpaings est fortement endommagée.</i></p>			
Le Matifoc	0,14 km <sup>2</sup>	12 m <sup>3</sup> /s	-
Séris	1,5 km <sup>2</sup>	60 m <sup>3</sup> /s	34 m <sup>3</sup> /s
Redoulères	12,64 ha	6 m <sup>3</sup> /s	-
Armen	39,31 ha	18 m <sup>3</sup> /s	-

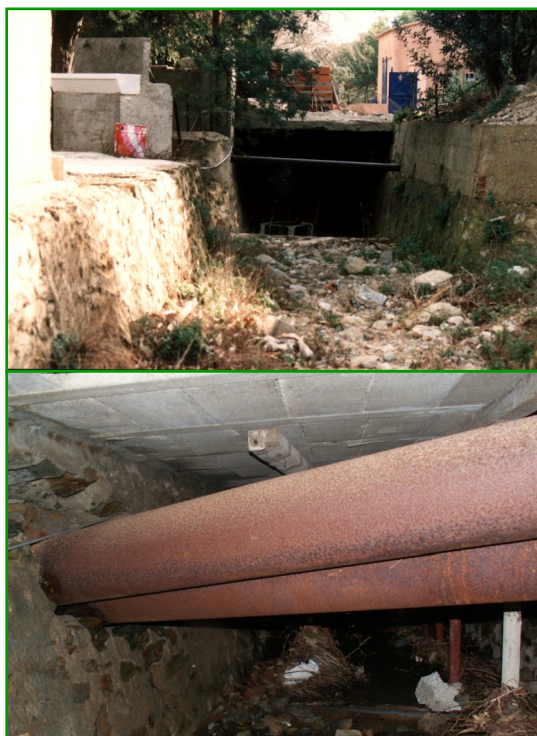
*Conduites en travers  
du canal souterrain  
du ravin d'Armen, au  
droit du Centre Héliomarin*

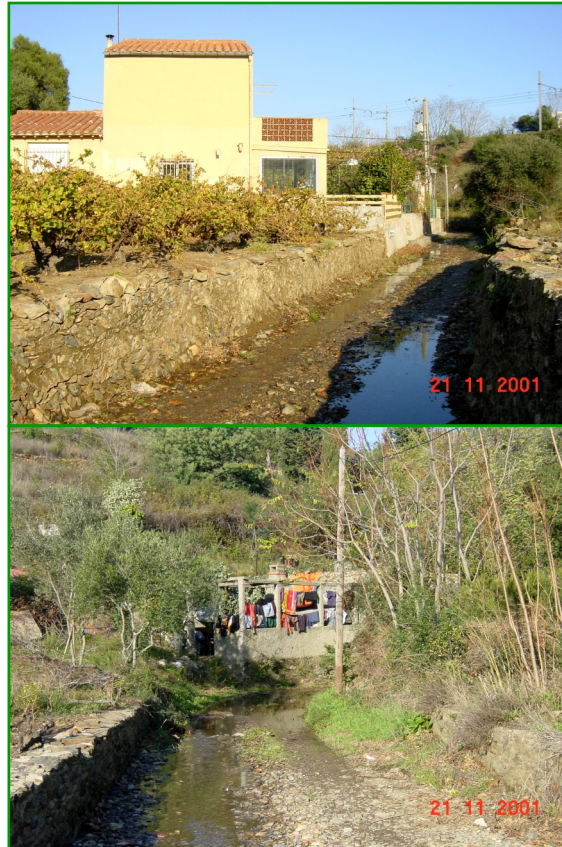
*Habitations en rive gauche du ravin de Coma-Pascole en amont de la voie SNCF*

A l'aval du remblai SNCF, un certain nombre de bâtiments ont été construits, très audacieusement en bordure immédiate du lit mineur.

Lors des précipitations d'octobre 1987, le ravin de Coma-Pascole a connu une crue violente. La formation d'un embâcle en amont de la voie ferrée a occasionné un exhaussement du niveau qui noya les premières terrasses plantées de vigne sur une hauteur de 0,50 m environ ("seuls les sarments dépassaient"). La maison située dans cette zone fut elle aussi victime de la soudaine montée du niveau avec une hauteur d'eau de 0,70 à 0,80 m dans l'habitation. L'aval du remblai SNCF fut quant à lui victime de la rupture brutale du barrage. L'eau déborda largement de son lit et atteint les maisons toutes proches situées en rive droite. Il semblerait que cet avertissement n'ait pas porté ses fruits puisque de nouveaux bâtiments ont été construits depuis et sont tout aussi exposés.

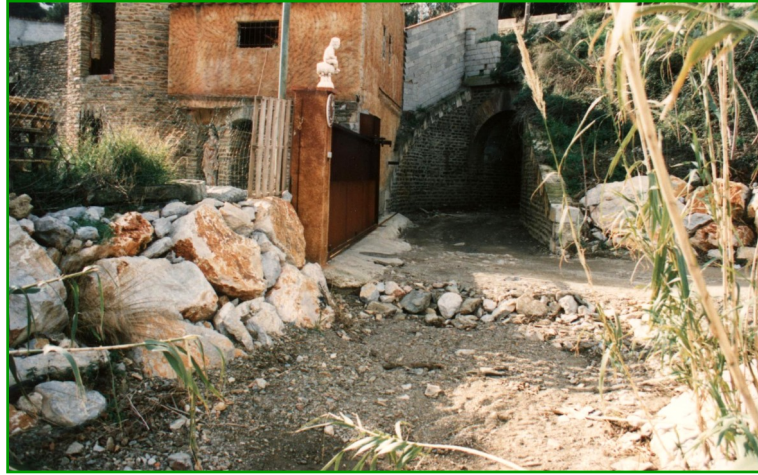
*Accès à la cave située à l'aval immédiat  
Accès à la cave située à l'aval immédiat de la voie SNCF, en rive droite du Coma-Pascole. Noter l'absence de berge à ce niveau.*

On notera en outre que l'accès à la cour de la Cave et aux bâtiments annexes situés en rive droite du ruisseau et à la sortie du passage sous la voie, ne bénéficie que d'une surélévation de 20 à 30 cm par rapport au fond du lit. De la même façon, les locaux techniques situés sous la station ELF et probablement aussi les locaux du rez-de-chaussée de l'hôtel des Elmes sont tout autant exposés.

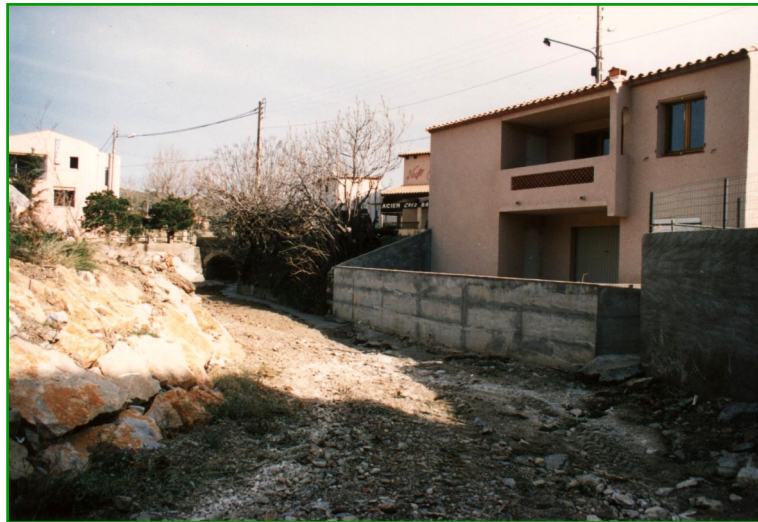
*Bâtiment construit dans le lit du Coma-Pascole*

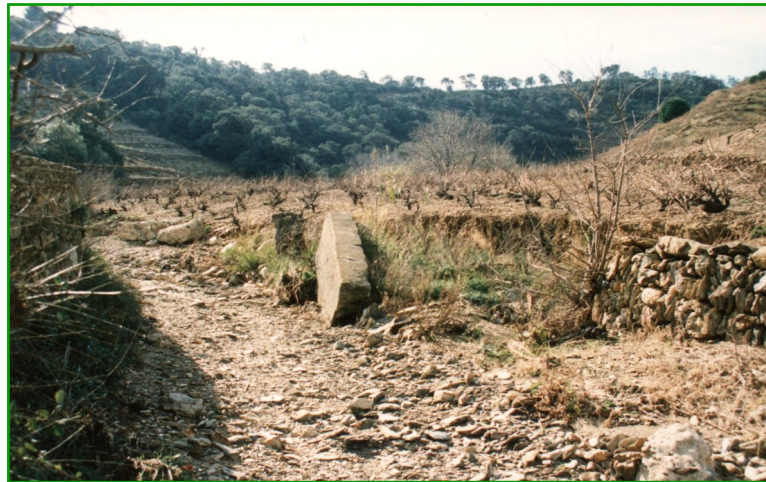
*Affouillement des berges du Coma-Pascole en amont de la voie SNCF (1991)*

En outre, il est nécessaire de signaler que lors de la crue de 1987, 200 à 300 m<sup>3</sup> de matériaux auraient été prélevés au niveau de la décharge de BANYULS-PORT-VENDRES, située au sommet du bassin, et auraient transité dans le lit. Par ailleurs, lors de la campagne de terrain préliminaire à la rédaction de ce rapport, il a été constaté dans ce bassin un transport solide anormal qui apparaît très nettement supérieur au transport solide des autres ravins. Des signes d'érosion torrentielle importants ont été observés à 500 m environ en amont de la voie ferrée. À ce niveau, le lit est par endroit en cours d'enfoncement, produisant une érosion linéaire active des berges pouvant s'accompagner de la destruction totale des murettes de protection et d'une partie du vignoble.

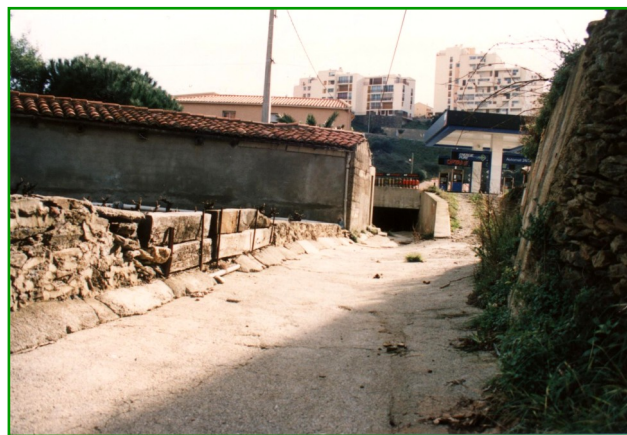
*Chenal du ravin des Redoulères en amont de la RN 114*

Ce ravin au bassin versant assez réduit est canalisé sous la RN 114. L'entrée du canal présente une section de 3,50 m<sup>2</sup>. Lors de la crue de 1987, le torrent a pris en charge une cuve à fuel placée dans le cuvelage qui, après avoir causé un embâcle qui inonda la station, fut emportée vers la mer pour s'échouer ensuite sur la plage. Le même torrent inonda aussi la buanderie de l'hôtel des Elmes.

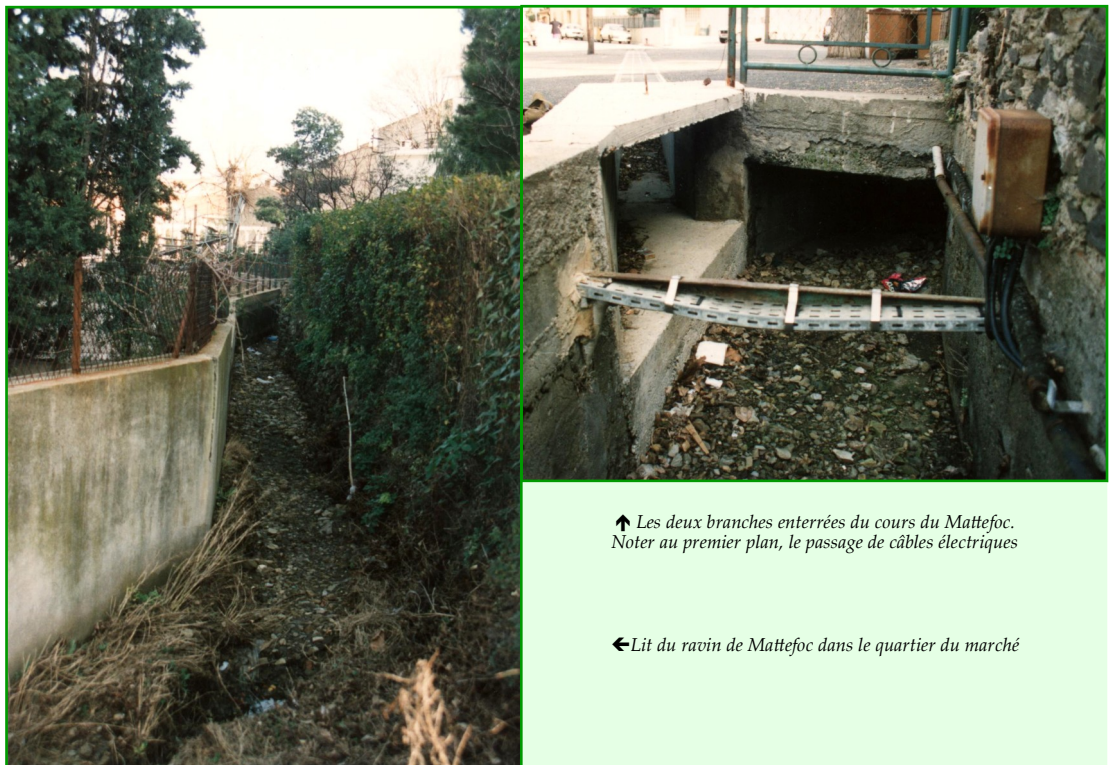
↑ Les deux branches enterrées du cours du Mattefoc.  
Noter au premier plan, le passage de câbles électriques

← Lit du ravin de Mattefoc dans le quartier du marché

Après avoir franchi le pont de la rue de la Gare, il traverse un petit terrain vague. Le lit est ici très réduit. Au sortir du terrain vague, le cours fait un angle droit devant un mur de clôture. Sur sa rive droite, la rue Ampère qui se transforme alors en simple passage piétonnier le franchit par un petit pont. La berge très basse à ce niveau, associée à l'angle que forme le lit, constitue une zone de débordement privilégié. Plus à l'aval, le ruisseau s'engage dans un canal tracé entre les murs et longe la place du Marché.

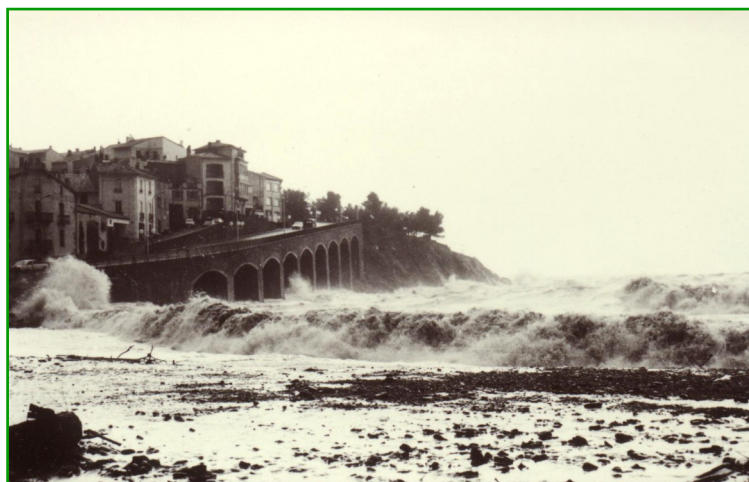
*Vagues déferlantes lors de la crue d'octobre 1987. Noter leur hauteur par rapport à la plage.*

La Route Nationale qui longe le bord de mer dans sa traversée de la ville constitue un point haut vis-à-vis du Pla-de-Banyuls. Par gros temps d'Est, des "coups de mer" prenant la forme de vagues déferlantes peuvent atteindre la RN 114. Il arrive que les plus grosses d'entre elles parviennent à la traverser et atteignent les rues adjacentes, perpendiculaires au front de mer. Du fait de leur déclivité marquée vers l'intérieur des terres, l'eau de mer peut provoquer des "inondations" d'ampleur limitée et éphémères. Le volume restant modeste – tout au plus 10 à 15 cm dans les rues, selon les témoignages -, l'eau est rapidement évacuée par les réseaux communaux d'eaux pluviales.

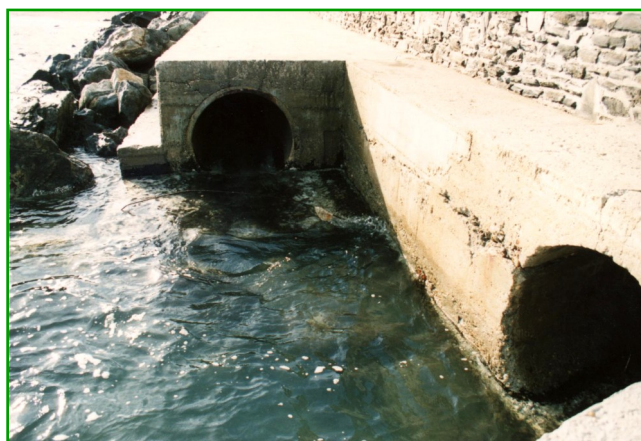
*Exutoires des réseaux d'évacuation d'eaux pluviales au niveau de la plage (ici le Mattefoc)*

- l'altitude des points les plus bas étant parfois inférieure à 1 mètre, la pente des réseaux d'assainissement est très faible, ce qui ne favorise pas l'écoulement.
- les fortes pluies se produisant la plupart du temps par vent d'Est, la mer est toujours démontée. Étant donné que l'exutoire des réseaux d'eaux pluviales est situé au niveau de la mer, lors des tempêtes les sorties sont submergées et les conduites sont en charge.

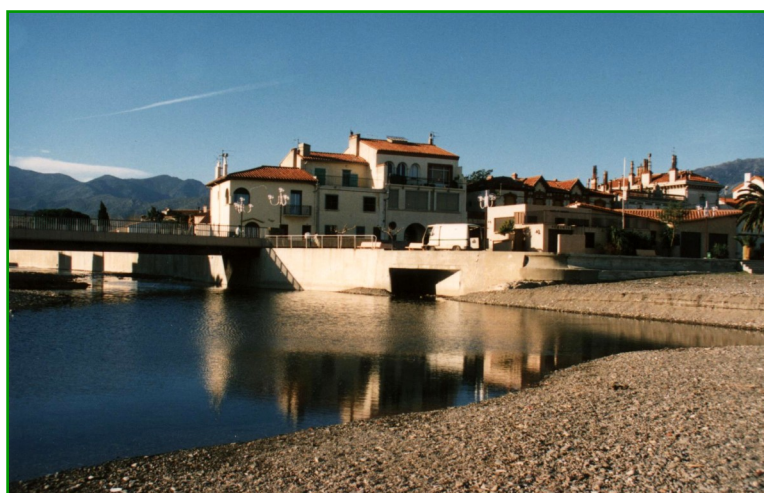
*Le débouché de la Baillaury dans la mer. Le dalot au centre de la photo correspond à l'exutoire de l'ancien lit du Vall Pompo.*

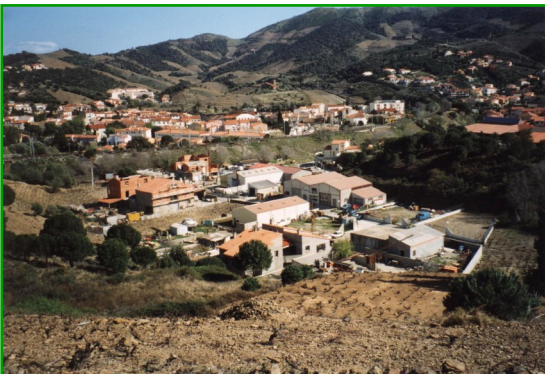
</div> <div data-bbox="1107 1178 1286 1267"> <p>Zone artisanale de la Réthorie située dans l'ancien lit du Vall Pompo</p> </div> <div data-bbox="544 1444 1091 1832">

*Zone artisanale de la Réthorie située dans l'ancien lit du Vall Pompo*  
 Le décollement de la paroi a vraisemblablement été provoqué par les infiltrations d'eau dans les schistes fracturés.

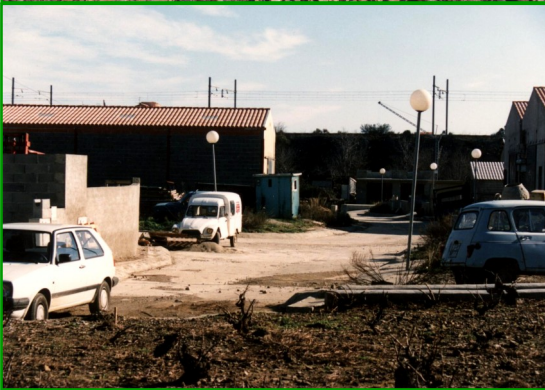
</div> <div data-bbox="1107 1536 1286 1619"> <p>La voie principale de la ZAC est en fait constituée par l'ancien lit du Vall Pompo</p> </div>

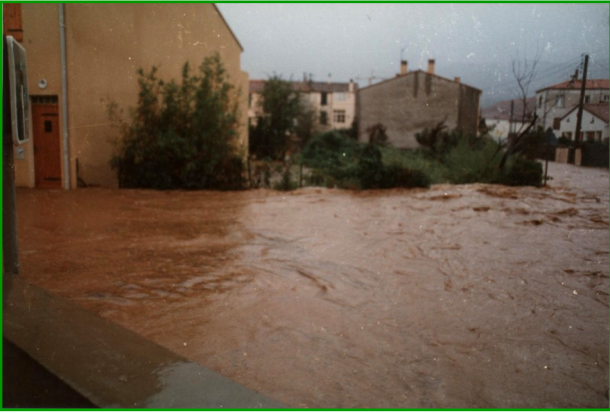
<p data-bbox="1257 456 1430 517"><i>La crue d'octobre 1987 dans les rues de Banyuls</i></p>

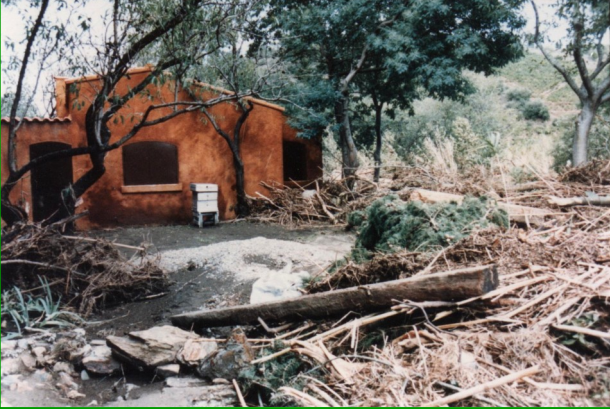
<p data-bbox="1257 1583 1430 1644"><i>Dommmages aux bâtiments au Can-Trouillet</i></p>

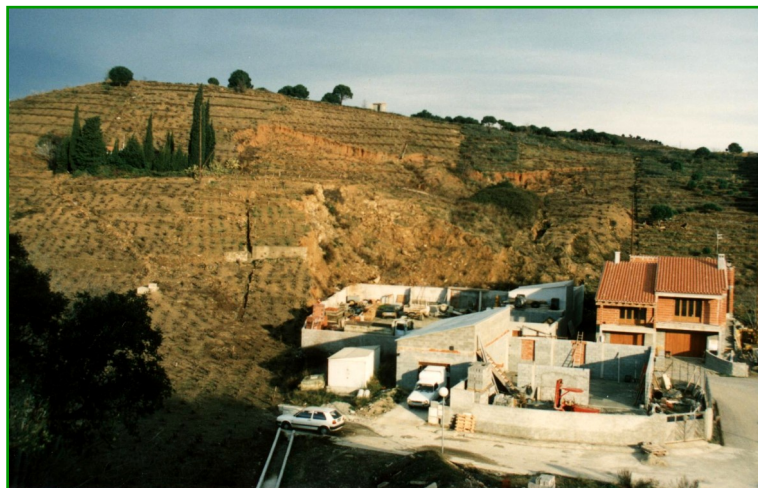
*Glissement de terrain de la ZAC de la Réthorie. Le mur d'enceinte de l'entrepôt présente des signes de faiblesse, la maison est menacée.*

Un glissement ancien a été observé. Il est situé sur le versant qui surplombe au Nord la zone artisanale du Pla de la Réthorie. Le paquet glissé concerne une zone d'une centaine de mètres de large qui s'est stabilisée au milieu du versant. L'origine de ce phénomène est très ancienne (plusieurs centaines, voire milliers d'années). Les traces en sont très émoussées, sous l'effet du temps et des aménagements agricoles. À la suite de terrassements importants réalisés lors de l'implantation de la zone artisanale qui occupe aujourd'hui le fond de vallée et qui ont concerné le pied du paquet glissé, une partie du versant s'est trouvée déstabilisée.

Le rapport d'expertise du Tribunal ainsi que l'expert géologue s'accordent à penser, à juste titre, que le risque de poursuite du phénomène est réel. Cependant, depuis lors, outre les travaux d'aménagement de la zone artisanale qui se sont poursuivis (y compris dans la partie terrassée mise en cause), une maison d'habitation a été construite dans le secteur.

Elle est bâtie dans une zone qui peut être atteinte par des coulées boueuses susceptibles de mettre le bâtiment en péril, à court terme. Par ailleurs, le mur d'enceinte en béton armé qui entoure le dépôt de matériaux récemment édifié à l'emplacement du terrassement, présente déjà des signes flagrants de poussée des terres qui s'expriment sous la forme de fissures dans le coin Nord-Ouest. Ce signe témoigne, si cela était nécessaire, de l'activité très actuelle du secteur et de la menace qu'il constitue pour le bâti.

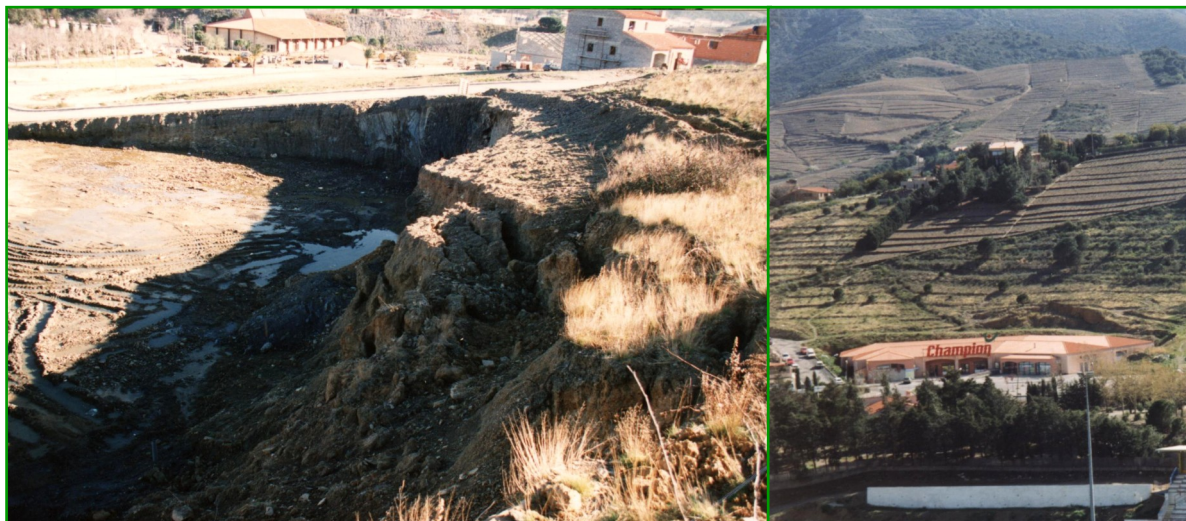
*Apparition de désordres dès l'ouverture des terrassements du supermarché en rive droite du canal du Vall Pompo (avant et après implantation du magasin).*

D'autres terrassements du même type, ou plus réduits ont été observés sur la commune. La plupart d'entre eux ont induit des phénomènes de déstabilisation limitée des versants y compris dans les massifs rocheux. Ainsi, c'est le cas du terrassement du supermarché situé au niveau du rond-point de la rue Jules FERRY et du CD 86.

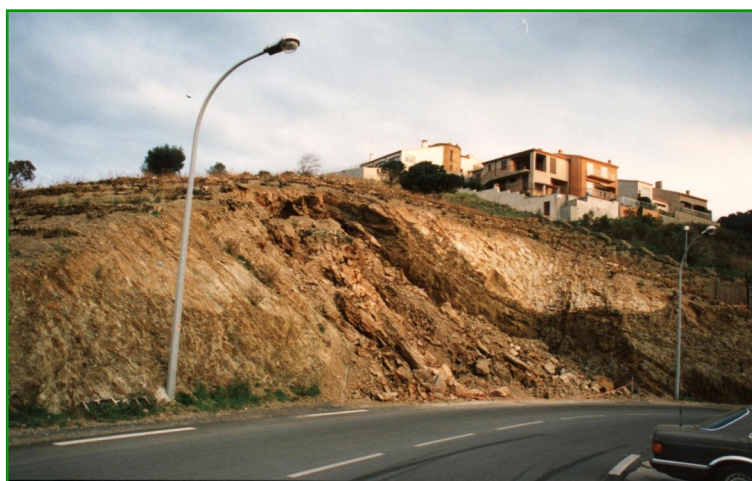
*Instabilité d'un front de taille en bordure de la RN 114 en amont du laboratoire ARAGO. (parcelle aujourd'hui construite).*

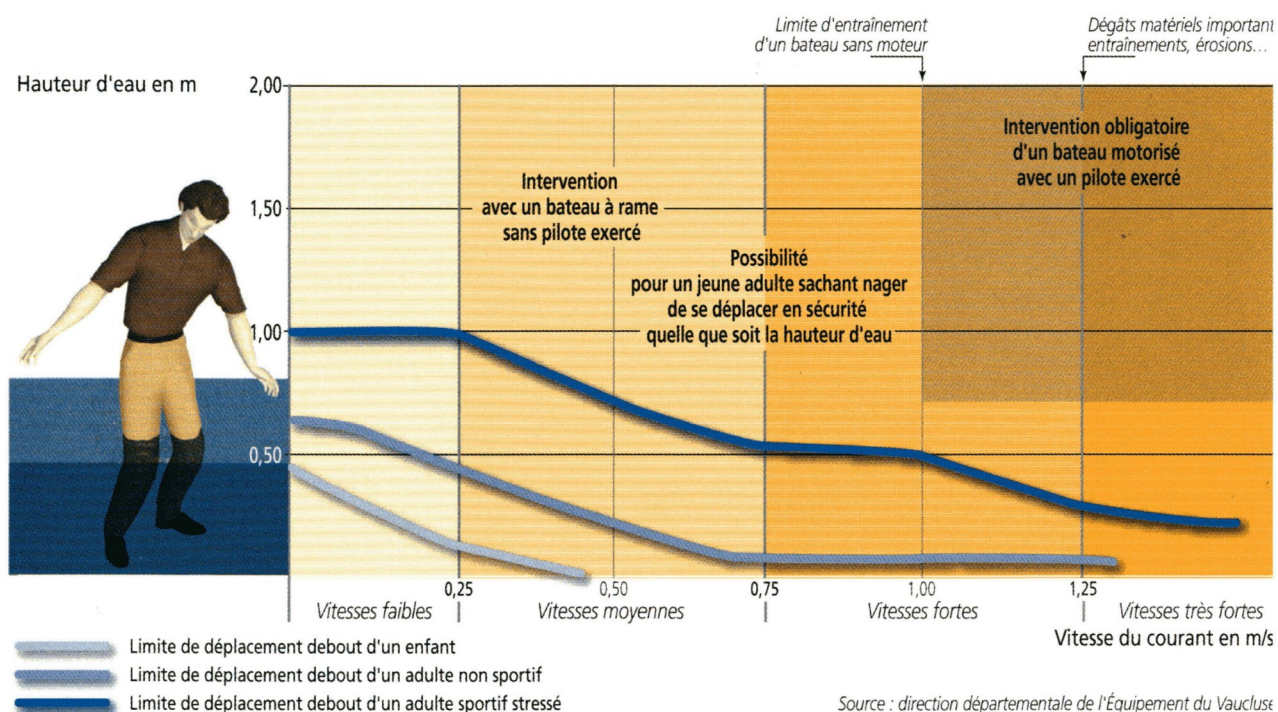
À ce propos, le graphe ci-dessous précise les difficultés de déplacement liées à la vitesse des eaux, et en fonction des catégories de personnes concernées (enfant, adulte en bonne condition physique...).
